Bağçevânoğlu Kahvehânesi'nden Veliyyüddin Paşa Hânı'na  
**ÇORUM VELİPAŞA HANI - ANADOLU OTELİ**

Ömer İskender TULUK

Çorum, 2023

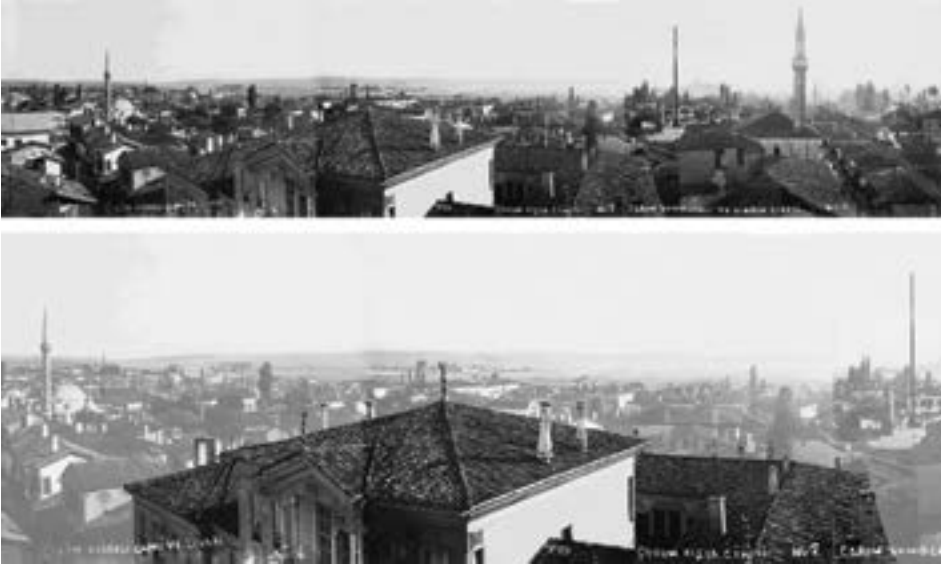
**Resim 1.** 20. yy. başlarında Velipaşa Hanı (Çorum Belediyesi Kent Arşivi'nden yeniden işlenerek)

Çorum şehir merkezinde, ticari hareketliliğin yoğun yaşandığı bir bölgede 19. yüzyıl sonunda inşa edilmiş olan Velipaşa Hanı, anıtsal yapılar bakımından nispeten fakir olan Çorum'un en önemli tarihi yapılarından birisidir. İnşa edildiği 1800'lü yılların sonlarından 1980'li yıllara değin pek çok ünlüye geçici süre ev sahipliği de yapmış olan yapı asıl önemini, ona marjinal bir görünüm katan ve “Anadolu Otel” olarak anılan üç katlı bölümün varlığına borçludur. Yapının tümünde gözlenen yapım tekniği, cephe ve bezeme kurgusu bakımından geleneksel Çorum evlerine olan şaşırtıcı sadakat, “otel” bölümünde kendini plan kurgusunda da hissettirir. Velipaşa Hanı bu biçimlenişle, mimarlık tarihi bağlamında Anadolu'da artık pek az örneği kalmış ahşap karkas bir sistemle inşa edilen, yerel izleri bünyesinde barındıran hanlardan birisi olması yanında, özellikle “otel” bölümünün varlığı, mimari biçimlenmesi ve sınıfsal bir kullanım niteliği göstermesi nedeniyle sıra dışı hanlardan birisidir (Resim 1, 2).

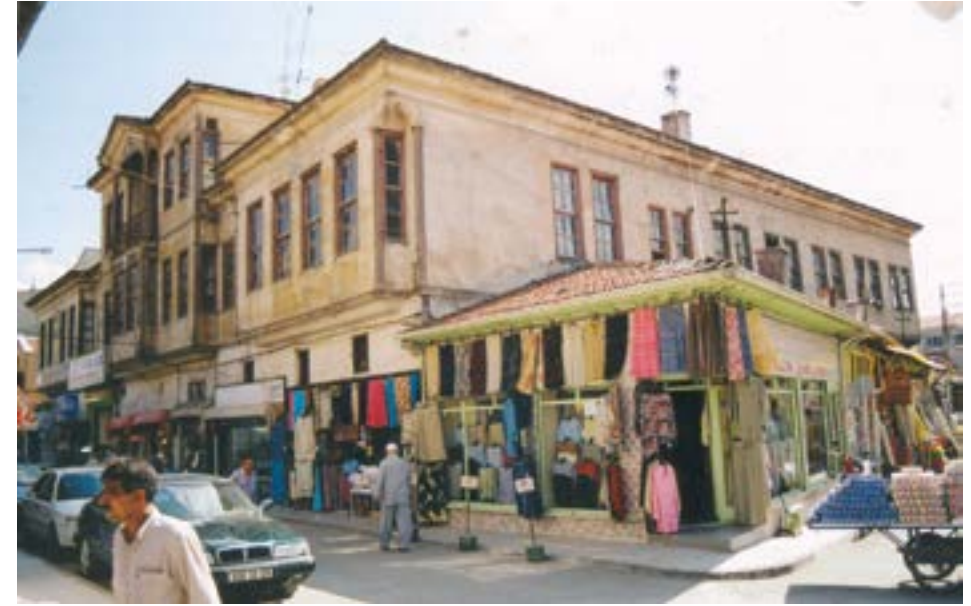
**Resim 2.** Velipaşa Hanı'nın Kuzey cephesi (2008)  
(Ö. İ. Tuluk arşivi)

Han günümüzde, tarihi Saat Kulesi'nin belirlediği kent merkezinde, inşa edildiği ilk yıllarda olduğu gibi bugün de ticari faaliyet alanlarının ve önemli tarihi yapıların yoğunlaştığı bir bölgede yer almaktadır (Resim 5, 6). Kabaca dikdörtgen bir biçimlenme sergileyen yapı, batı ve güneyde komşu parsellerle, doğuda ise yolla sınırlıdır. Kuzey cephesinde ise, buradan geçen sokakla ilişkisini kesen, üçgen bir parsel üzerine dizilmiş tek katlı dükkânlar yer almaktadır (Resim 2).

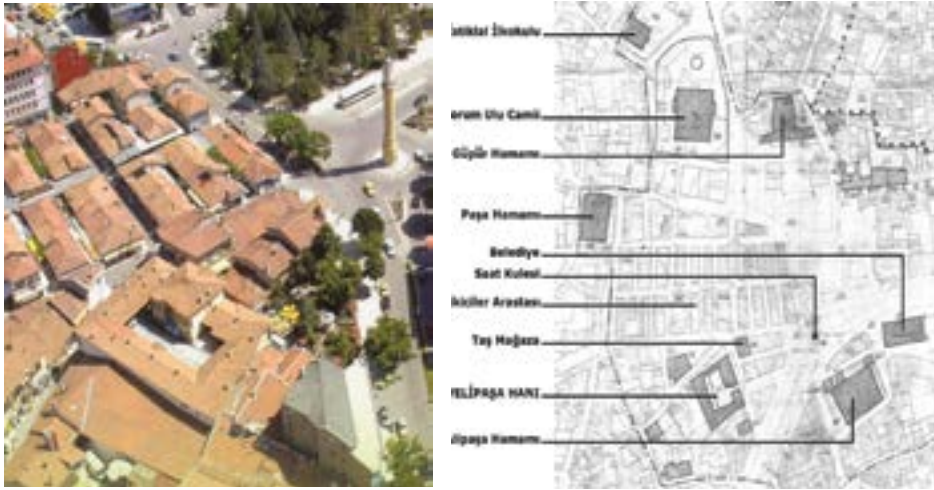
**Resim 5.** 2008 yılında Velipaşa Hanı ve yakın çevresi (Çorum Belediyesi Kent Arşivi'nden)

**Resim 6.** Çorum Velipaşa Hanı yakın çevre ilişkisi (Çorum Belediyesi Kent Arşivi'nden yeniden işlenerek)

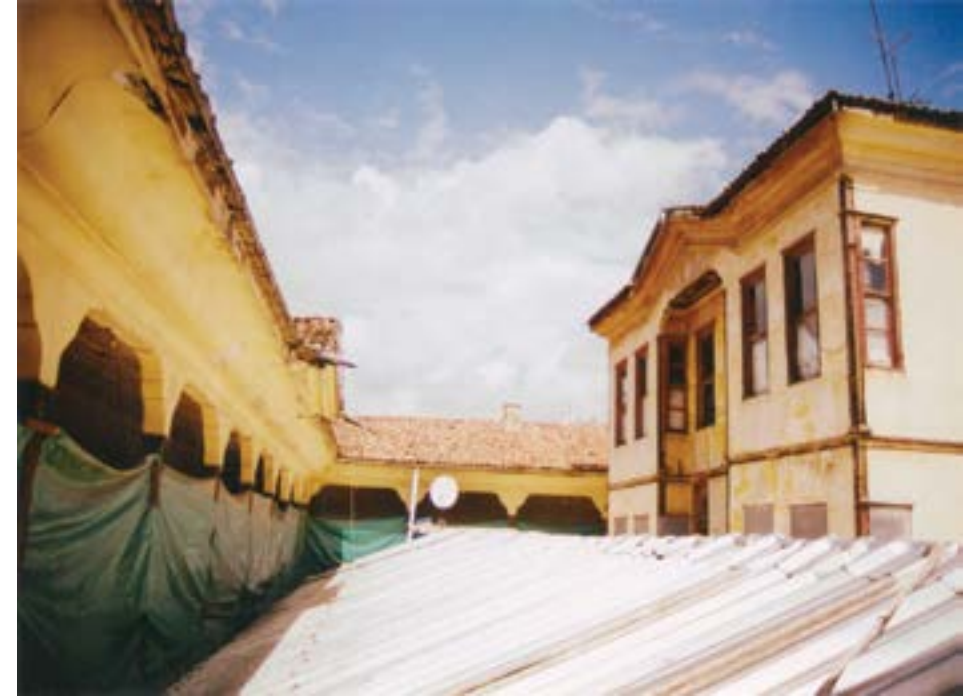
**Resim 7.** Han'ın restorasyon öncesi (2008) çelik strüktürlü çatıyla örtülmüş orta avlu boşluğu (Ö. İ. Tuluk arşivi)

Restorasyon öncesi market olarak kullanılan yapının zemin katı özgün durumundan hiçbir iz barındırmamaktaydı. Bu katta orta avlu boşluğu tümüyle çelik konstrüksiyonlu bir çatıyla örtülerek kapalı mekâna dönüştürülmüş (Resim 7), zemin katı üst kata bağlayan ahşap merdivenler ve mekân içerisinde yer alan ahşap direkler, yüzeyleri kaplanarak mekân içerisinden görünmeleri engellenmişti. Market girişi olarak da kullanılan han girişi yapının doğu kanadı yüzeyinden, üç kat yükselen otel kısmının güney bitişiğindendi. Girişin her iki yanında, sokakla doğrudan ilişkilendirilmiş dükkânlar sıralanmıştı.

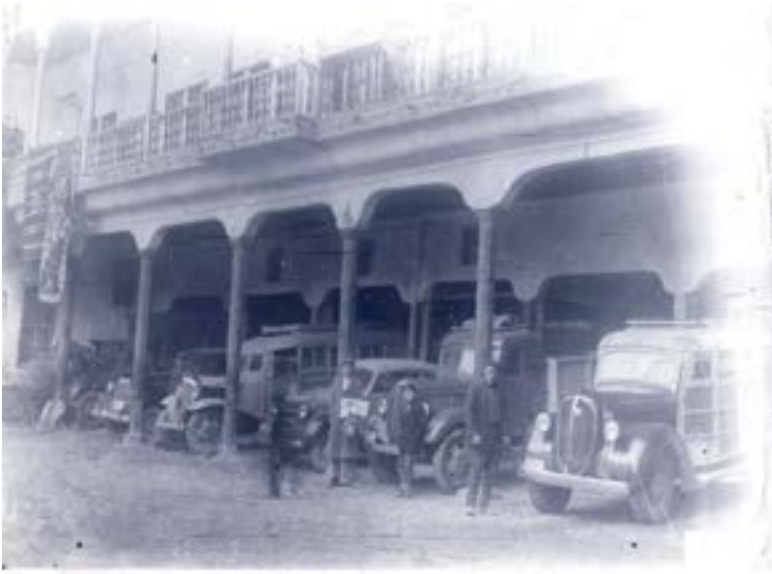
**Resim 9.** 1940'lı yıllarda Velipaşa Hanı'nın orta avlusu  
(Çorum Belediyesi Kent Arşivi'nden)

Cavit Samsunlu, babası Hüseyin Samsunlu'nun Velipaşa Hanı'nı 1939 yılında kiralarak işlettiğinden<sup>31</sup>, aynı zamanda ahır yıkarak garaj haline getirdiğinden ve 30'ar kişilik iki otobüsle yolcu taşımacılığı ve yedi kamyonla da nakliyecilik yaptığından bahsetmektedir.<sup>32</sup> 1940'lı yıllarda çekilmiş, hanın iç mekânını gösterir elimizdeki tek fotoğraf, yapının bir süre otogar olarak da kullanıldığı bu yıllara aittir (Resim 9).<sup>33</sup> Fotoğrafta, orta avlunun Batı kanadındaki

altı ahşap direkli sundurmanın -Çetinor'un bahsettiği gibi- otobüslerin yanında binek otomobillerine de barınak olduğu görülmektedir. Ancak at ve at arabalarının bu yıllarda önemini ya da yaygınlığını kaybetmeye başladığı anlaşılmaktadır. Ilıca, bu yıllarda ücret karşılığı kiralanın üst kattaki odalardan bir tanesinin bekleme salonu gibi kullanıldığını, hareket saati gelene kadar yolcuların bu odada bekletildiklerini söylemektedir.<sup>34</sup>

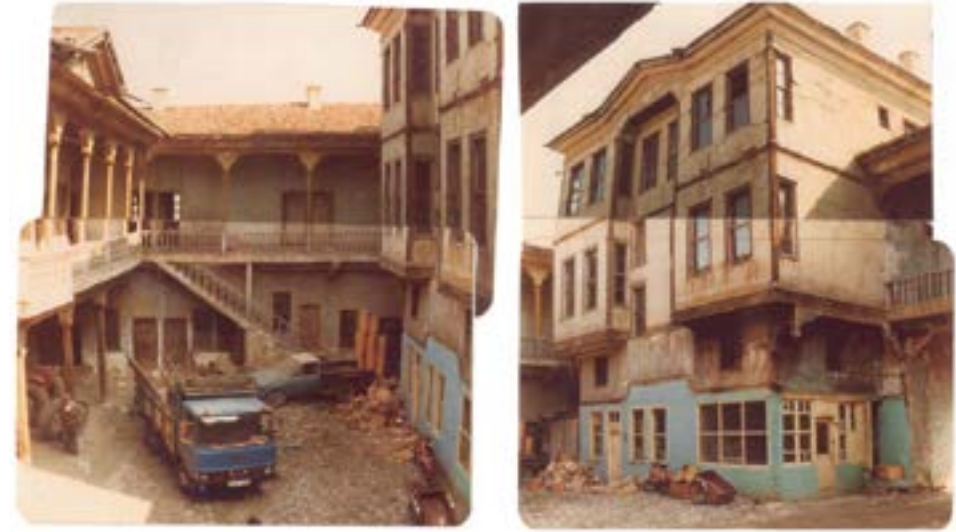
**Resim 10.** Han'ın orta avlu boşluğu ile otel kısmının 1982 yılındaki durumu (B. Çetinor'dan)

Çetinor'un 1982 yılında çektiği fotoğraflar, hanın aradan geçen 34 yılda -fiziki yıpranma bir yana- mevcut biçiminden hemen hemen hiçbir şey kaybetmediğini ortaya koymaktadır. Yapı bu yıllarda boştur, muhtemelen depo olarak kullanılmaktadır ve henüz tadilat gerektirecek herhangi bir işleve de sahip değildir.<sup>35</sup> Çetinor'un 1949'da altının yazıhane olarak kullanıldığını söylediği otel kısmı da (Anadolu Otel) muhtemel özgün biçimini neredeyse tümüyle korumaktadır (Resim 10).

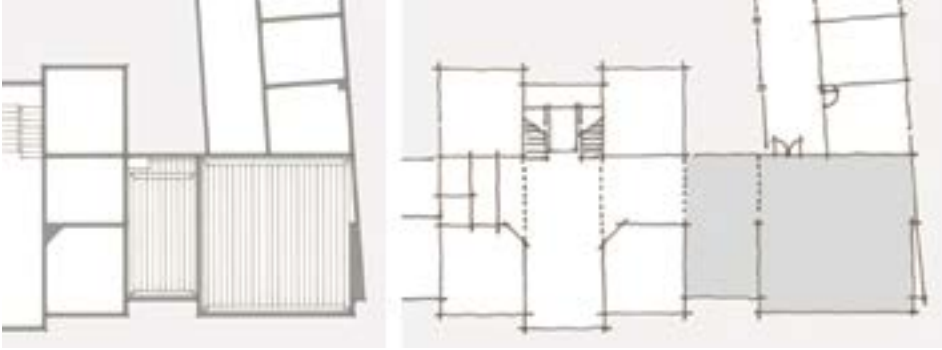
**Resim 13.** Han'ın kuzeydoğu köşesindeki bölümün özgün tavan ve mekân biçimi (Restitüsyon: Ö. İ. Tuluk)

çıtarlar ile alçı silmelerden oluşan tavan kompozisyonu, odaların bazı duvarlarıyla kesintiye uğrar. Buna göre, izlerini takip edebildiğimiz tavan kompozisyonu dikkate alındığında bu bölümün, kuzeydeki kare ve daha geniş, bitişiğindeki dikdörtgen ve daha dar olmak üzere sadece iki birimden oluştuğu anlaşılmaktadır (Resim 13).

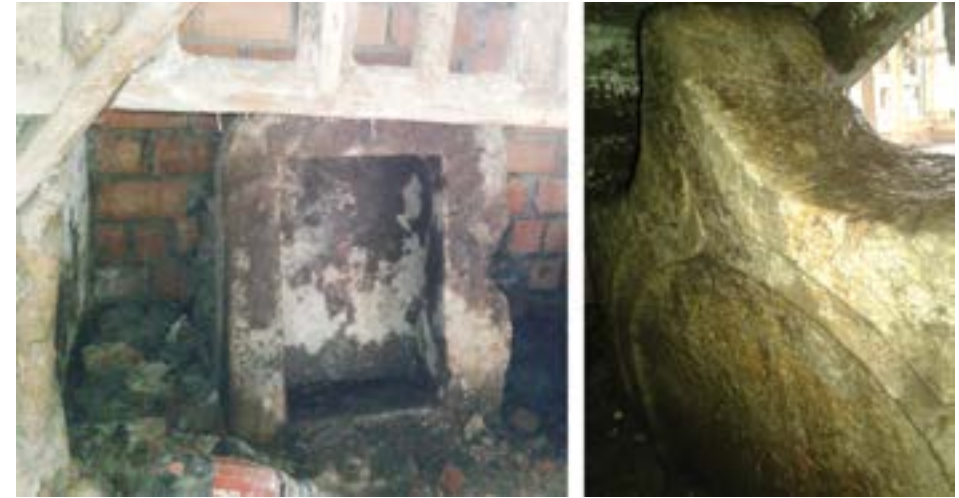
**Resim 16.** Ortaya çıkarılan çeşmenin oluk ve ayna taşı (Çorum Belediyesi arşivinden)

1930'lu yılların Velipaşa Hanı hakkında önemli bilgiler veren ve 1940'lı yıllarda bir süre Çorum Belediye Meclis Üyeliği de yapmış olan 1922 doğumlu merhum İsmail Özkahraman'ın varlığından bahsettiği ve avlunun kuzey kenarında olduğunu söylediği oluklu çeşme, yakın zamanda, restorasyon çalışmaları sırasında muhdes bölümlerin sökümü sırasında ortaya çıkmıştır. Özkahraman'ın suyu hiç kesilmeyen ve neredeyse tüm arasta esnafının o yıllarda su ve tuvalet ihtiyacını karşılamak için kullandığını söylediği çeşmenin parçaları, olasılıkla hanın markete dönüştürüldüğü yıllarda yerinden sökülerek kör bir duvar arkasına konmuştur (Resim 16).

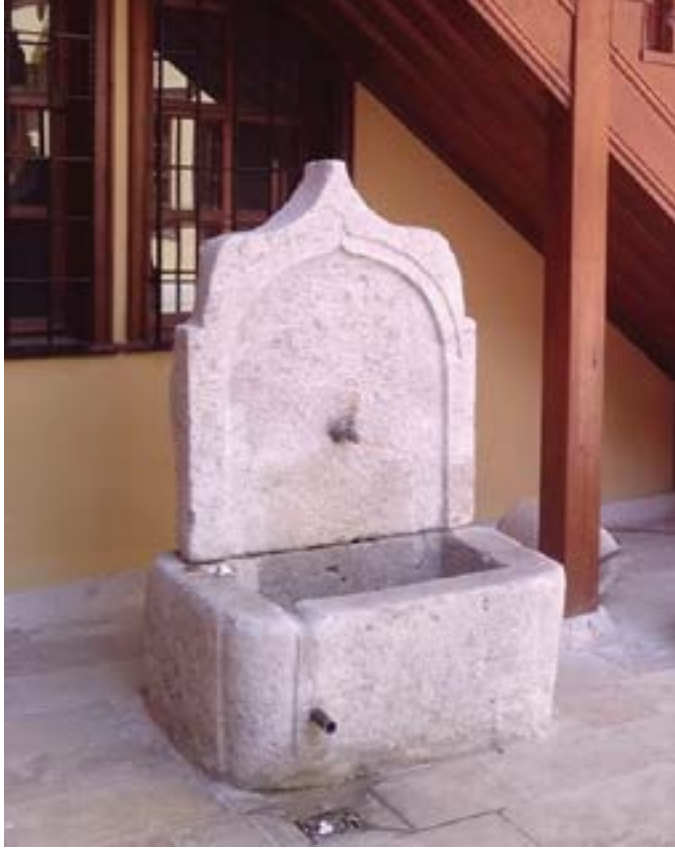
**Resim 17.** Restorasyon sonrası çeşme (H. Tuluk arşivi)

dikkati çeker. Ancak kaş kemer formu sokak çeşmelerinde tuğla ile örülerek verilirken, bu çeşmede ayna taşının taç kısmını oluşturur. Bir başka deyişle yekpare ayna taşı, kaş kemer formuyla sonlandırılmıştır (Resim 17).

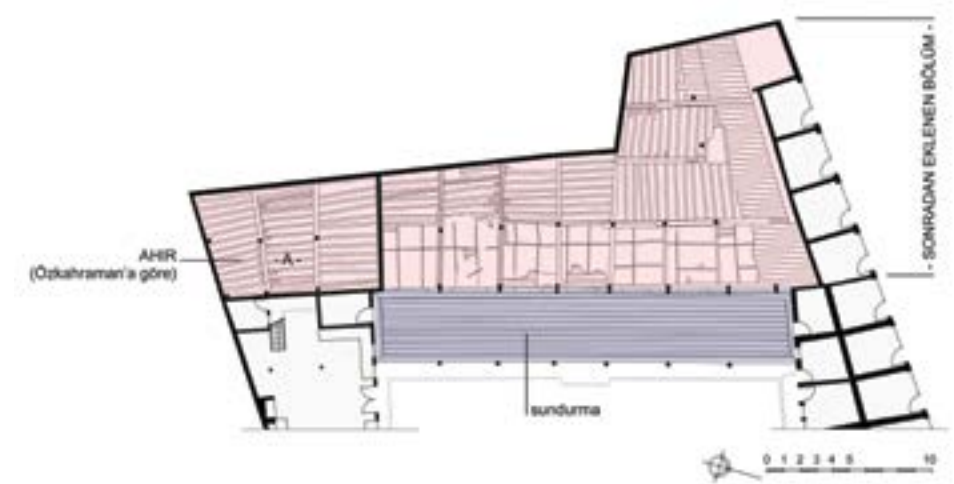
**Resim 19.** Rölövelere göre sundurma ve muhtemel ahır bölümleri tavan düzeni (ARK. LTD.-AFE LTD. Ortak Girişimi'nden yeniden işlenerek, Ö. İ. Tuluk)

Bu durumda yapının -geçirdiği yangın ya da yangınlar sonrası muhtelif düzeyde yapılan onarımlar bir kenara bırakılırsa- 1939 yılına dek özgün zemin kat düzenini koruduğu; bu tarihten sonra ise orta avlu boşluğu ile bu kattaki bazı bölümlerin kiralanarak garaj olarak işletilmesi nedeniyle değişikliğe uğradığı anlaşılmaktadır (Resim 18). Ancak ek vakfiyede zemin katta olması gereken ve Hüseyin Samsunlu'nun yıktırdığı -iki- ahırın yeri konusu muğlaktır. Çetinor, bundan 10 yıl sonra gördüğü hanın zemin katında atların, at arabalarının barınağı olarak batı kanadındaki 7 akslık sundurmayı işaret eder, ancak ahırdan bahsetmez. Bu bölümün çıtakari tavan düzeni de, Samsunlu'nun yıktırdığı ahırların yeri için şüphe uyandıracak düzeyde beklenenden çok daha özenlidir (Resim 19).<sup>102</sup>

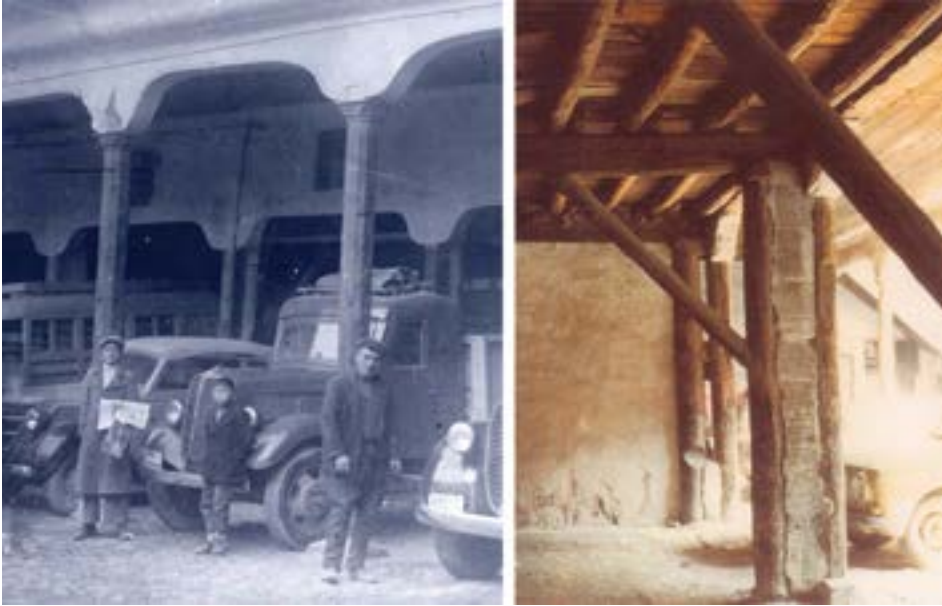
**Resim 20.** 1940'lı yıllar ve 1982'de zemin kat ek bölüm ikiz düşey taşıyıcı sistem (Çorum Belediyesi Kent Arşivinden yeniden işlenerek & B. Çetinor'dan)

Öte yandan rölöve verilerinin hanın zemin kat düzeyinde batı kanadının özgün çeperini yitirdiğini, mülkiyet sınırları içerisinde batıya doğru genişletildiğini göstermesi, sözü edilen ahır ya da ahırların burası olabileceğini de düşündürür. Buna ilişkin en önemli veri, batı çeperi üzerindeki ikiz düşey taşıyıcı sistem, yapının kuzey kanadı üzerinde yer alan dükkânların bu noktada kesintiye uğrayan duvar aks düzeni ve tavan kaplamasız üst örtü kirlişmesidir (Resim 18, 19). 1940'lı yıllara ait fotoğrafta da bu açıkça fark edilir ve Çetinor'un 1982 yılında çektiği bir başka fotoğraf da bunu destekler (Resim 20).<sup>103</sup> Özkahraman da ahırın yeri olarak genişletilmiş bu bölümün güney batı köşesini işaret etmiştir.<sup>104</sup> Her hâlükârda bu bölümün sonradan eklendiği açıktır.

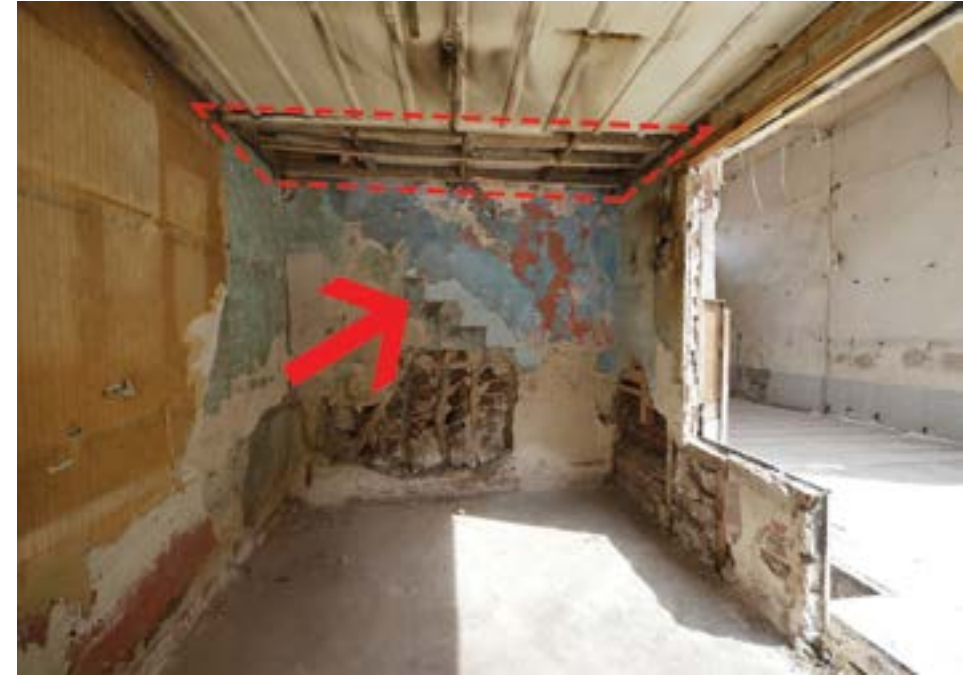
**Resim 22.** Tavan ve duvar yüzeyinde merdiven izleri (ARK. LTD.– AFE LTD. Ortak Girişimi arşivinden yeniden işlenerek)

Öte yandan Çetiner'un yazıhaneden bahsederken verdiği “üst katlara buradan da çıkıldığı” bilgisi, kapının arkasında ne olduğu konusunda bir ipucu verir: Hanın zemin katının bir bölümünün garaj olarak kullanıldığı yıllarda yazıhane amacıyla kiralanın bu bölümün otelle doğrudan ilişkisini kesmek için aradaki kapı duvarla kapatılmış, otel kısmından avluya doğrudan iniş içinse, sonradan bu bölüme Çetiner'un sözünü ettiği bir merdiven eklenmiş olmalıdır (Resim 21). Otel kısmının güney kanadındaki odanın doğuya bakan duvarı boyunca yaklaşık 70 cm genişlikte bir bölümün değişen tavan düzeni ve restorasyon çalışmalarında çekilen bir fotoğrafa yansıyan duvar izleri bu merdivenin varlığını şüphe götürmeyecek şekilde kanıtlar (Resim 22).
