Çorum'da ALİ PAŞA HAMAMI

Arkeolog Mahmut AKOK

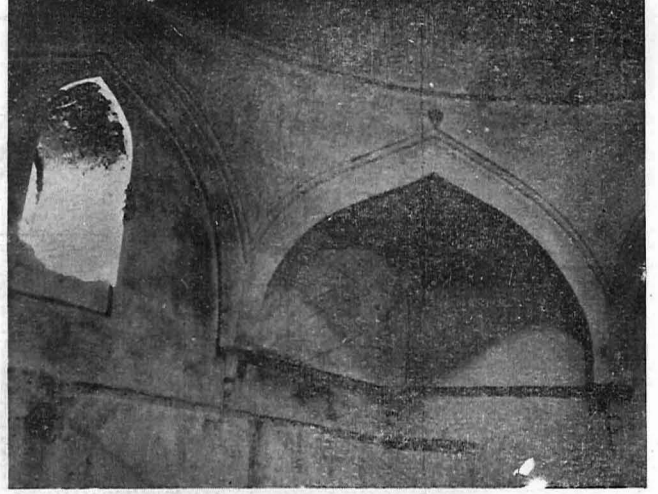
Hamamın içinden görünüşler

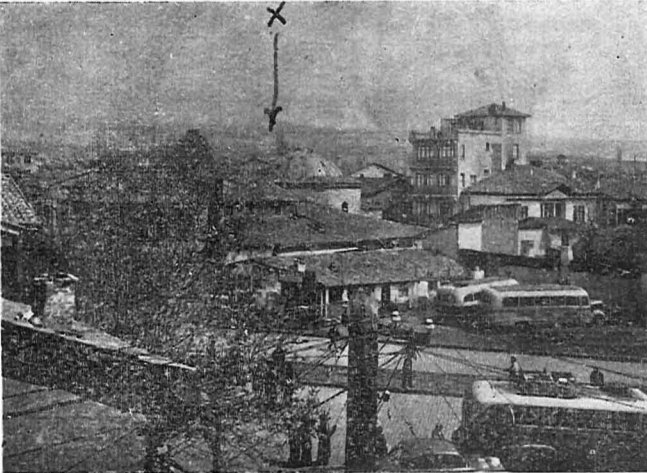
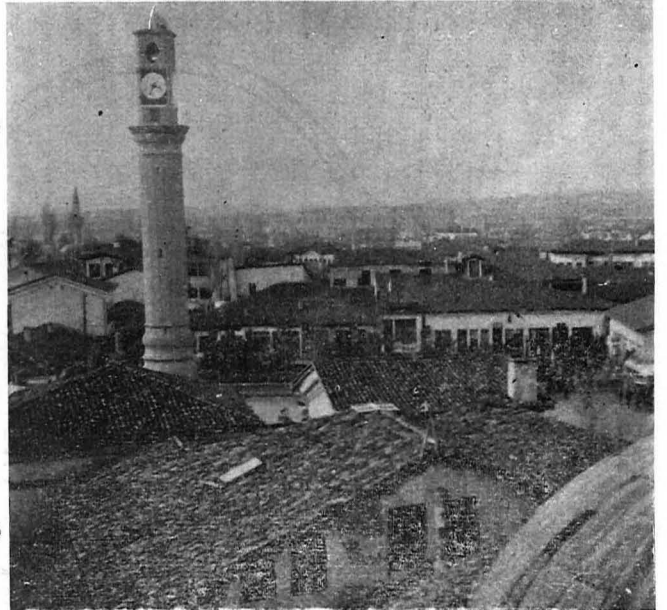
Hamamın dıştan görünüşü

Genel olarak Alipaşa Hamamı yapısı yığma yapı tarzında kârgir bir bina şeklindedir. Tuğla ile örtüldüğü anlaşılan kubbelerin mesnedi olan kemerler ve alikalarda yine tuğla malzeme ile yapılmıştır. Soyunma yerlerini örten kubbelerin dış tanburları tuğla karışığı taş duvar olup üzerlerinde kirpi saçak vardır. (L. 3. Res. 2).

Hamamın etraf ve iç bölme duvarları kalın moloz yapı halindedir. Dıştan kalın duvarlar kenarında, yine kirpi saçak şeklinde bir kornişin bulunduğu kalan izlerden anlaşılmaktadır. (L. 2 Res. 2, 3).
